## **Hlubočky**

### **Stávající stav**

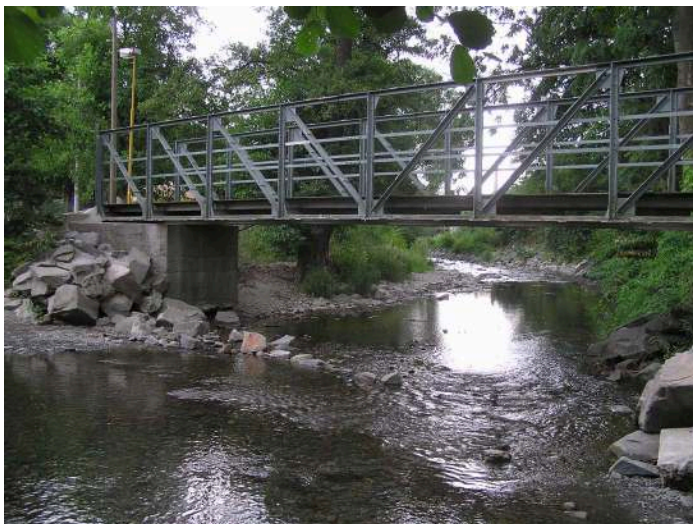
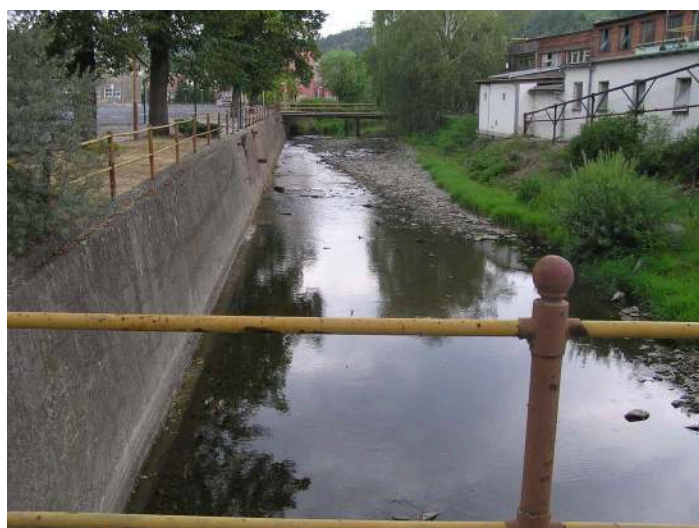
Z hlediska odtokových poměrů a protipovodňových opatření se jeví jako více problematická lokalita v Mariánském údolí (ve spodní části obce) s rozšířeným údolím, kde se nachází na obou březích poměrně rozsáhlé areály průmyslových závodů a podniků. V tomto úseku jsou většinou vybudovány na obou březích vodního toku svislé kamenné nebo betonové opěrné a nábřežní zdi, které jsou mnohdy ve špatném stavu a rovněž stupeň protipovodňové ochrany nevykazuje vysokou úroveň. Stoleté průtoky zde zřejmě vybřežují do obou břehů a tedy do průmyslových hal a přilehlých objektů. Některé železobetonové lávky a mosty přes koryto Bystřice zřejmě zasahují svým podhledem mostovky do průtočných profilů pod hladinu povodňových průtoků, kde se mohou zachycovat plovoucí předměty, větve a celé stromy, což způsobí vzdutí hladin a přeliv přes břehové hrany do okolní i vzdálenější zástavby. Již na první pohled je

nekapacitní silniční železobetonový most o jednom poli u areálu průmyslového závodu a autobusových zastávek (v blízkosti železniční stanice Hlubočky - Mariánské Údolí). Podhled mostovky je nízký a zasahuje již pod hladiny nízkých N – letých průtoků.

Pro ověření stupně protipovodňové ochrany zástavby obce v celém dlouhém úseku protáhlé obce Hlubočky podél toku řeky Bystřice bude nutno detailněji posoudit odtokové poměry po zaměření příčných a údolních profilů a po výpočtu průběhu hladin povodňových průtoků. Z posudku vyplynou v některých místech požadavky na zvýšení stupně protipovodňové ochrany, především asi v rozšířených místech říčního údolí, kde se rozprostírají průmyslové areály a sídlištní zástavba. Chatové a zahrádkářské kolonie není třeba příliš chránit, ale je zde nutno upozornit, že v těchto lokalitách se nachází i lehké dřevěné objekty chat a přístřešků, případně skládky dřeva na opravy nemovitostí nebo na topení, které mohou být při extrémních povodních splavovány a strhávány inundovanými vodami, jež v úzkém a poměrně sklonitém údolí mají vyšší rychlost a tedy větší sílu. Plovoucí materiály z těchto splavených objektů a skládek mohou ucpávat průtočné profily místních lávek a mostních konstrukcí, případně i jezové objekty a tím více může dojít ke vzduť hladin nad objekty a k větším záplavám do okolí toku. Na tyto skutečnosti je nutno upozornit majitele chat a rodinných domů v údolí řeky Bystřice (již z názvu je zřejmý charakter jejího toku), aby byli připraveni na případné povodňové stavy a pokud možno odstranili plovoucí předměty a volné skládky dřevní hmoty a rovněž skládky nádob s ropnými produkty z dosahu záplavy. Týká se to rovněž průmyslových areálů, kde zřejmě bude nutno postupně opravit – zrekonstruovat a zvýšit stávající opěrné a nábrežní zdi v délce cca 800 m a řadu mostních konstrukcí a lávek pro pěší a pro energovody (cca 6 ks). Rovněž silniční most je nevyhovující a doporučujeme vybudovat nový ve spodní části průmyslových objektů. Doporučujeme rovněž pročištění koryta v místech nánosů, odstranění přestárých stromů z břehů koryta, opevnění konkávních břehů, osazení uzávěrů na výustech do koryta řeky, apod.
