Obce na tocích Povodí Moravy, s. p.

Mostkovice

Stávající stav

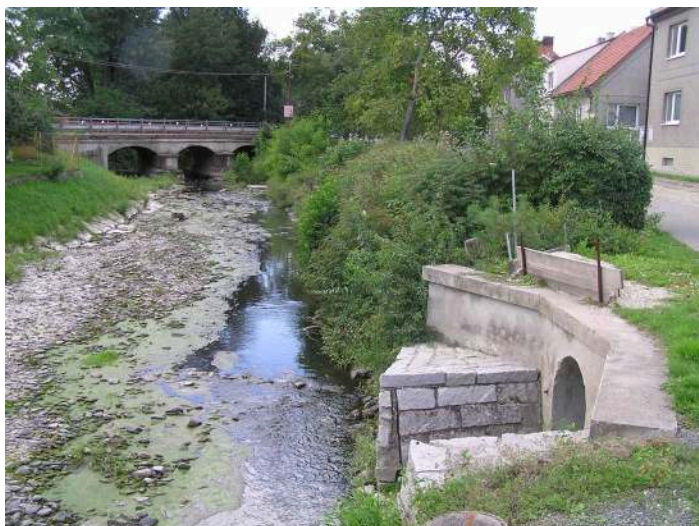
Koryto říčky Hloučely v obci Mostkovice, tj. těsně pod údolní nádrží Plumlov je prakticky v celé délce upravené a jeví se jako dostatečně kapacitní a stabilní. S ohledem na vyrovnané a většinou nízké průtoky pod přehradní hrází je umožněn růst vodních a jiných travin a náletových křovin v mělké vodě a v průtočném profilu poměrně širokého koryta Hloučely. Bujnější růst vegetace v korytě je patrný v rozšířeném korytě pod jezovým objektem (cca 300 m pod přehradní hrází) a rovněž v úsecích nad a pod silničními mosty, u nichž se rovněž koryto více rozšiřuje.

Kapacitu koryta pod údolní nádrží je třeba srovnat po přeměření příčných profilů a po zpracování hydrotechnických výpočtů v další podrobnější studii s ohledem na aktuální manipulační řád, resp. na nejnovější hydrologické údaje k N – letým průtokům.

Zvýšení stupně protipovodňové ochrany lze dosáhnout občasným pročištěním stávajícího upraveného koryta od vzrostlé vegetace ve dně koryta na usazených nánosoch v rozšířených částech koryta nad a pod silničními mosty a při březích koryta. Provádět tedy běžnou údržbu koryta.

V některých místech, především na konkávních březích, je nutno opravit a doplnit opevnění svahů koryta.

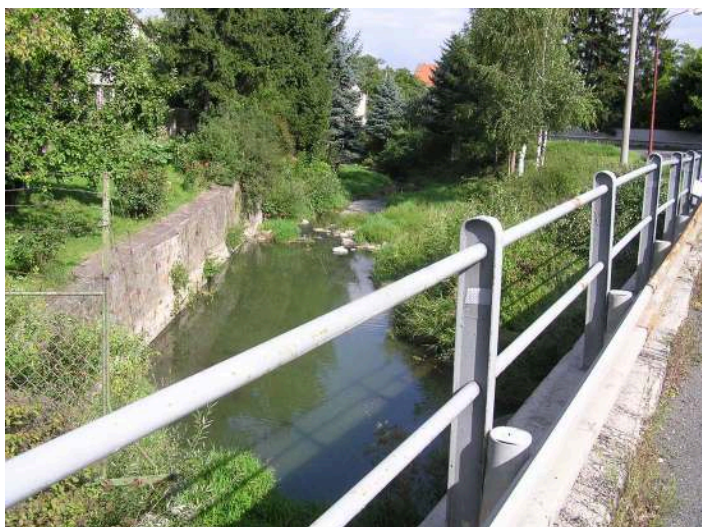
Pravděpodobně největší problémy vznikají již při zvýšených vodních stavech v okolní zástavbě z důvodů nehrazených trubních a jiných odpadů zaústěných do koryta Hloučely, jimiž se dostává až do zástavby zpětná voda z koryta toku.

Pro zabránění vtékání říčních vod do stávajících trubních odpadů a do okolní zástavby je třeba na stávajících výustech osadit zpětné klapky nebo hradící stavítka. V mnoha případech bude nutno ještě zajistit umožnění přečerpávání vnitřních vod do koryta Hloučely při zahrazených výustech a tedy při zvýšených vodních stavech.
