## **Bouzov**

### **Stávající stav**

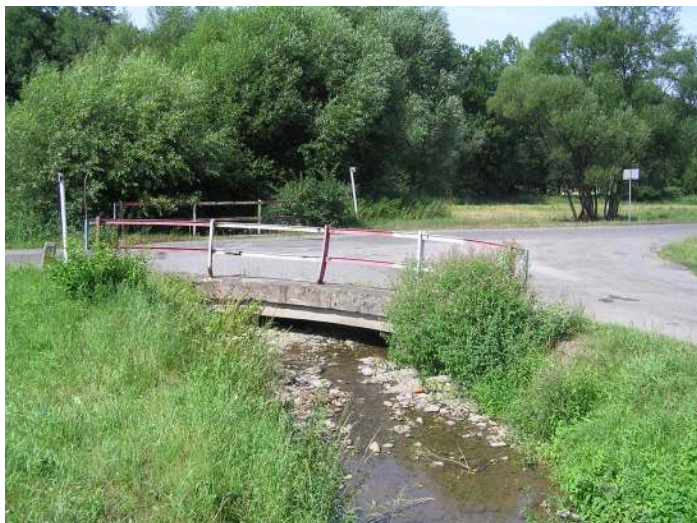
Nejproblematičtější stav je v dolní části celého toku, kde Blažovský potok protéká těsně mezi silnicí a zástavbou a oplocením rodinných domků, chalup a chat. Většinou svislé kamenné opěrné a nábrežní zidky a zdi na obou březích jsou často podemílány a borceny. Po zanešení dna koryta a ucpání trubních propustků a přístupových lávek k nemovitostem dochází k vyběžování vyšších průtoků a k odtoku vyběžených vod po místní silnici a ve snížených průtočných profilech mimo silnici. Zde pak erodují terén i silnici a splaveniny jsou unášeny níže po toku, kde ještě více snižují kapacitu tak malého a úzkého koryta a navíc se splaveniny dostávají až do koryta recipientu – do řeky Třebůvky. Při vyšších srážkách nestačí koryto Blažovského potoka odvádět vody pod mostkem na hlavní silnici a do Třebůvky a tak se vyšší vody přelévají i přes silnici a zaplavují okolní luční pozemky, kde se ukládají i jemnější splaveniny. Zanášením průtočných profilů potoka i Třebůvky se tak stav odtokových poměrů ještě více zhoršuje.

V úzkém a hlubokém korytě (hloubky cca 1 až 1,5 m a šířky cca 1,2 až 2 m) v trase mezi silnicí a objekty chat a chalup bude nutno v několika místech odtěžit nánosy štěrku a štěrkopísky, v jiných místech naopak stabilizovat a zpevnit dno rovnaným těžkým kamenným záhozem (kamennou dlažbou), opravit a zpevnit nebo přímo zrekonstruovat stávající svíslé opěrné zídky v celkové délce cca 400 m na obou březích. Současně bude nutno špatně propustné trubní propustky na přístupech k obyvatelným objektům nahradit svíslými zdmi a železobetonovými mostky a lávkami (bez hustého zábradlí).
