Hlinsko

Stávající stav

Návrh protipovodňových opatření

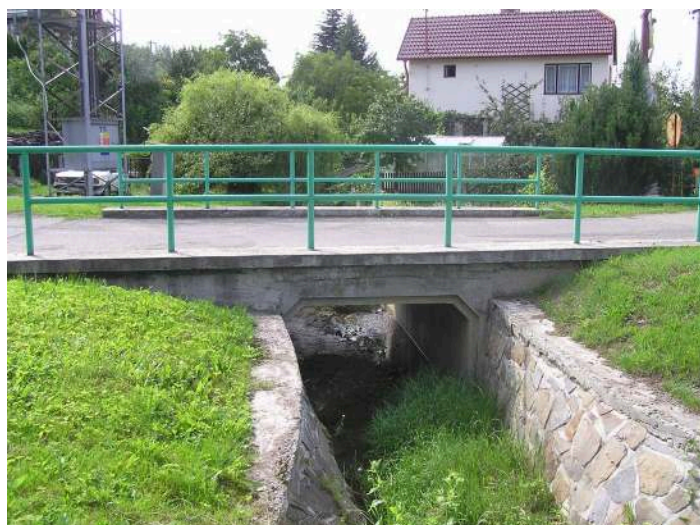
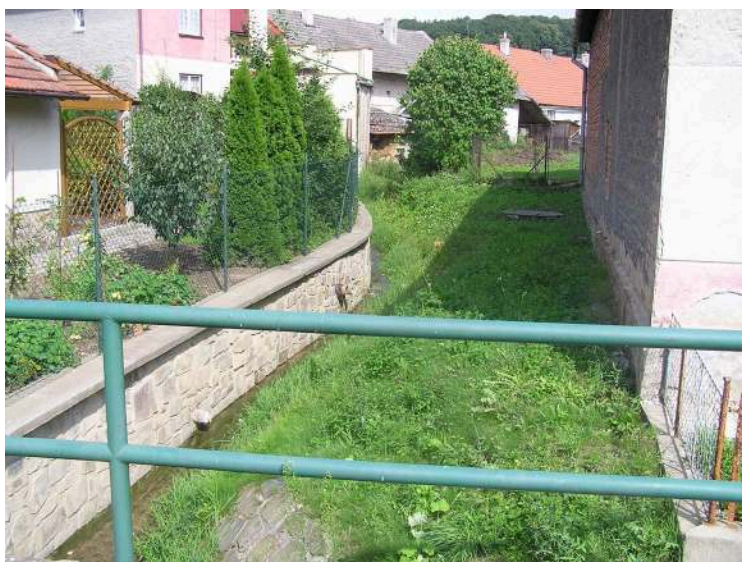
Obec Hlinsko je malou obcí s 220 obyvateli a najdeme ji v kopcích jižním směrem od města Lipník nad Bečvou na levém břehu řeky Bečvy. Obec se rozkládá v údolí potoka Libuška, jehož koryto je zčásti upravené a zčásti neupravené, avšak stále udržované.

Dle informací od starších občanů nebyly zde pamatovány větší problémy s odtokovými poměry stávajícího potoka, který protéká klikatě mezi zástavbou rodinných domků a domů a přes místní zahrady a zahrádky za rodinnými domy. Ani při extrémních srážkách a povodních v letech 1997 a 2006 nebyla údajně zaplavena přilehlá zástavba.

Je třeba však tok neustále udržovat, pročišťovat a opevňovat a při zvýšených průtocích odstraňovat naplavené předměty na mostcích a propustcích.

Doporučujeme v horní části toku nad obcí vybudovat kaskádu příčných prahů a stupňů (např. z drátokamenných košů a matic) pro stabilizaci koryta a pro zachytávání splavenin a plovoucích předmětů nad přepážkami.

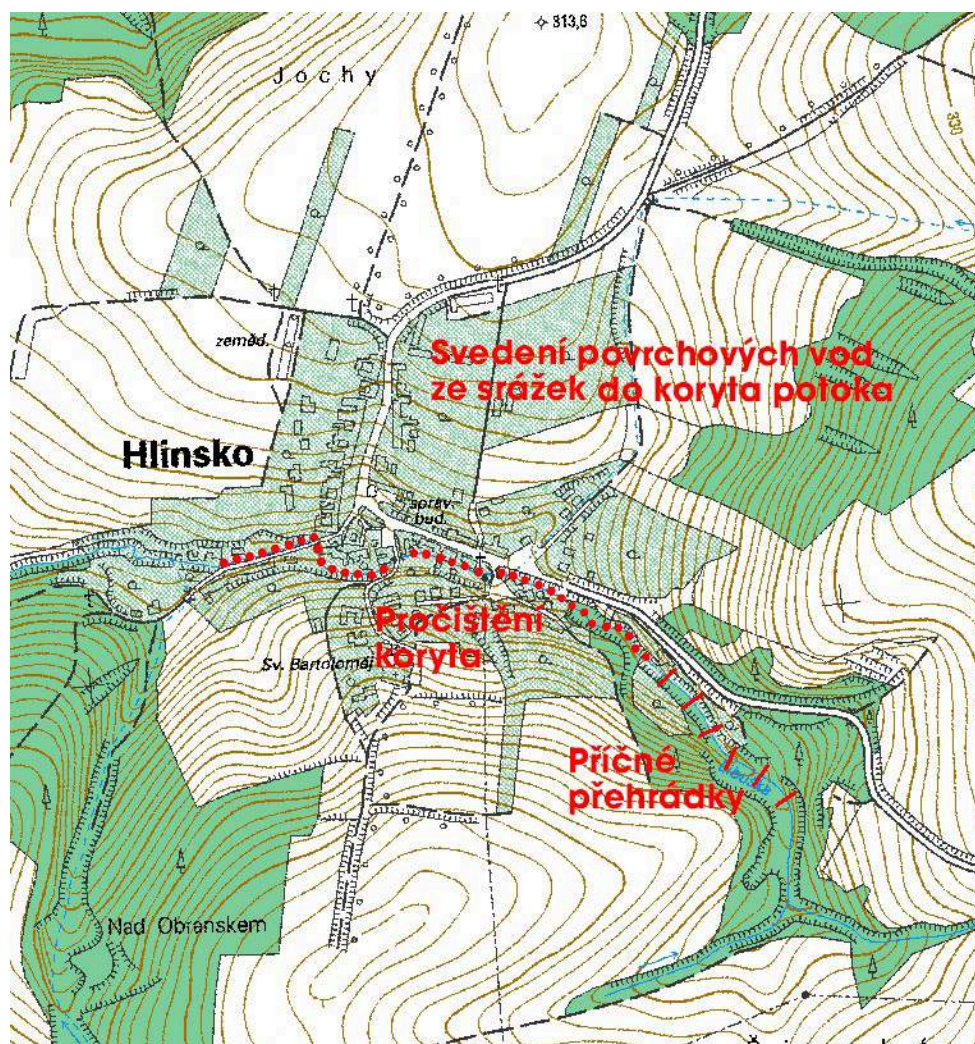
Dle informací u místních občanů bývají problémy při vyšších srážkách s odtokem povrchových vod soustředěných z okolních pozemků na silniční komunikaci od Lipníku nad Bečvou. Srážkové vody často stékají z kopce po vozovce silnice, nestačí natékat do dešťové kanalizace, která se většinou ucpe plaveninami a splaveninami, a z povrchu natékají až k přilehlým rodinným domům pod kopcem. Je třeba zajistit odvodnění komunikací a okolních ploch do svodů a do potoka Libušky.

V obci bude zřejmě nutné realizovat protipovodňová opatření v rámci pozemkových úprav.
