Nezamyslice (Těšice)**Stávající stav**

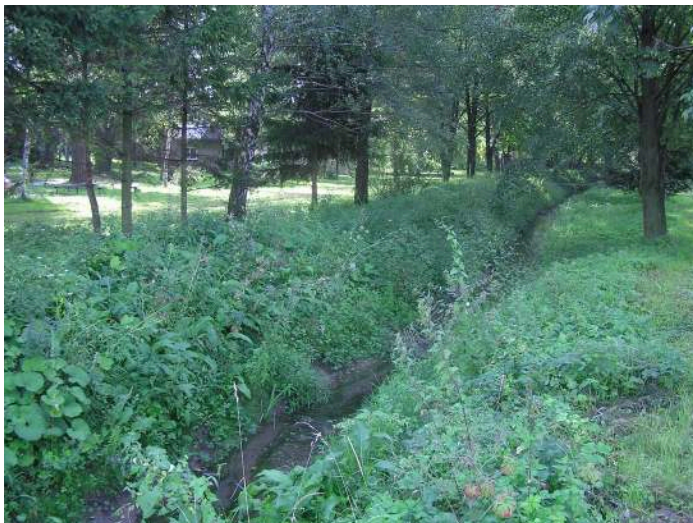
Jedná se o obec Těšice u Nezamyslic. Po severozápadním okraji zástavby protéká místní vodní tok – Dětkovický potok, který při jarním tání v roce 2006 vyběžil a záplavová čára dosáhla na pravém břehu k několika objektům na místním hřišti a za hřištěm. Hladina nad terénem dosahovala výšky cca 30 cm nad okolním terénem. V současné době je již koryto potoka v uvedené lokalitě pročištěno od nánosů ve dně s tím, že vytěžená zemina byla uložena podél břehové hrany a vytvořila se tak ochranná hrázka výšky cca 50 cm nad terénem. Šířka dna Dětkovického potoka je cca 1 m, hloubka pod terénem cca 1 – 1,5 m.

V době zvýšených stavů na Dětkovickém potoce je třeba v lokalitě osady Těšice odstraňovat z koryta plovoucí předměty tak, aby se nehromadily na návodní straně úzkého mostku na silnici do obce Dřevnovice. Průběžně je třeba udržovat koryto v dobrém stavu a odtěžovat případné další nánosy ze dna toku a z materiálů pak zvyšovat pravobřežní ochrannou hrázku.
