Ústín

Stávající stav

Návrh protipovodňových opatření

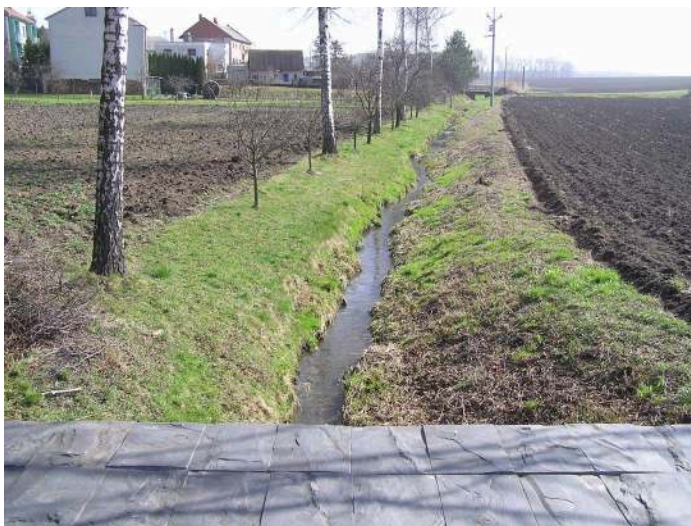
Obcí Ústín protéká potok Stouska, který přitéká od jihovýchodu od obce Hněvotín. Koryto potoka tvoří prakticky svod srážkových vod v místním mělkém údolí s intenzivně obhospodařovanými zemědělskými pozemky na úrodné Hané. Celková délka potoka Stouska je cca 6 km a potok je zaústěn do říčky Blata krátce pod obcí Těšetice.

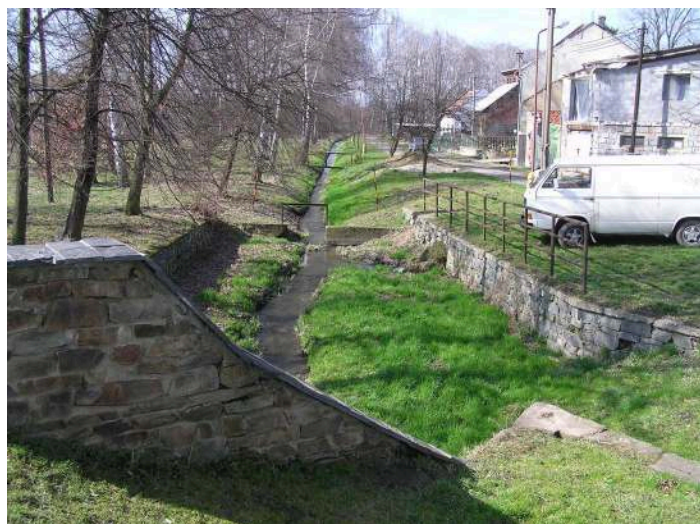
Upravený a celkem udržovaný tok prochází pouze po jihozápadním okraji zástavby obce Ústín a extrémní povodně nijak příliš neohrožují okolní zástavbu. Dle informací u obyvatel přilehlých domků u potoka Stouska nepamatují po realizace úprav toku povodňové stavy takové, že by zasáhla záplava až do přilehlých obydlí. Koryto je celkem mělké s lichoběžníkovým tvarem. V jednom profilu je potok křížen místní cestou, která slouží jako přístup do zemědělského stavení na levém břehu potoka. Mostek je dostatečně kapacitní a je zhotoven z kamenobetonového zdiva s klenutou mostovkou.

Vzhledem k tomu, že potok prochází rolemi, při extrémních srážkách je zřejmě splavována část ornice do toku a vlastní koryto se postupně mírně zanáší, což je zřejmé i z fotodokumentace. Zanáší se především horní část nad obcí, avšak spodní část toku pod kamenným mostkem je již zanesen méně, neboť těsně pod mostkem je koryto rozšířené, hradicím objektem jsou nízké průtoky vzdouvány a dochází zde k usazování splavenin a plavenin.

V současné době je vhodné zvýšit kapacitu koryta potoka Stouska jeho pročištěním nad a pod obcí v celkové délce cca 1,5 km.
