Bouzov

Stávající stav

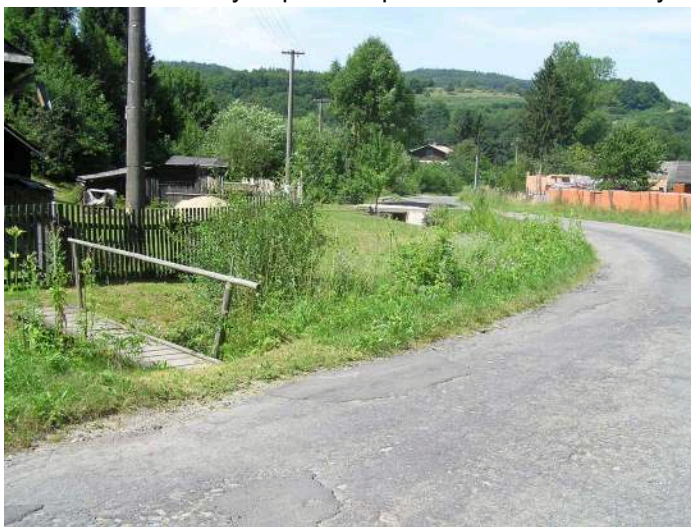
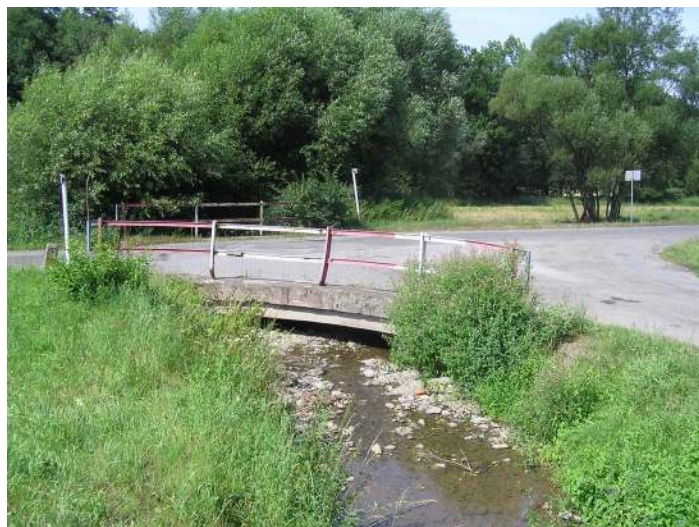
Nejproblematičtější stav je v dolní části celého toku, kde Blažovský potok protéká těsně mezi silnicí a zástavbou a oplocením rodinných domků, chalup a chat. Většinou svislé kamenné opěrné

a nábrežní zídky a zdi na obou březích jsou často podemilány a borceny. Po zanešení dna koryta a ucpaní trubních propustků a přístupových lávek k nemovitostem dochází k vybřežování vyšších průtoků a k odtoku vybřežených vod po místní silnici a ve snížených průtočných profilech mimo silnici. Zde pak erodují terén i silnici a splaveniny jsou unášeny níže po toku, kde ještě více snižují kapacitu tak malého a úzkého koryta a navíc se splaveniny dostávají až do koryta recipientu – do řeky Třebůvky. Při vyšších srážkách nestačí koryto Blažovského potoka odvádět vody pod

mostkem na hlavní silnici a do Třebůvky a tak se vyšší vody přelévají i přes silnici a zaplavují okolní luční pozemky, kde se ukládají i jemnější splaveniny. Zanášením průtočných profilů potoka i Třebůvky se tak stav odtokových poměrů ještě více zhoršuje.

Ve výustní trati (od objektu lesní správy ČR až ke korytu Třebůvky) je třeba cca v délce 150 m odtěžit z koryta a z mostního profilu pod hlavní komunikací štěrkové nánosy a upravit svahy nad i pod

mostkem odstraněním keřových porostů pro zpřístupnění koryta Blažovského potoka.

Rovněž na toku Třebůvky je třeba provést pročištění koryta a odtěžit štěrkové a štěrkopísčité nánosy splavenin v úseku pod zaústěním Blažovského potoka, především při konvexních březích tak, aby zpětné vzdutí z řeky dosahovalo co nejméně při povodních do koryta Blažovského potoka, kde rovněž dochází k usazování splavenin ve výustní části toku a k zmenšování jeho kapacity.
