## **Dobromilice**

### **Stávající stav**

### Návrh protipovodňových opatření

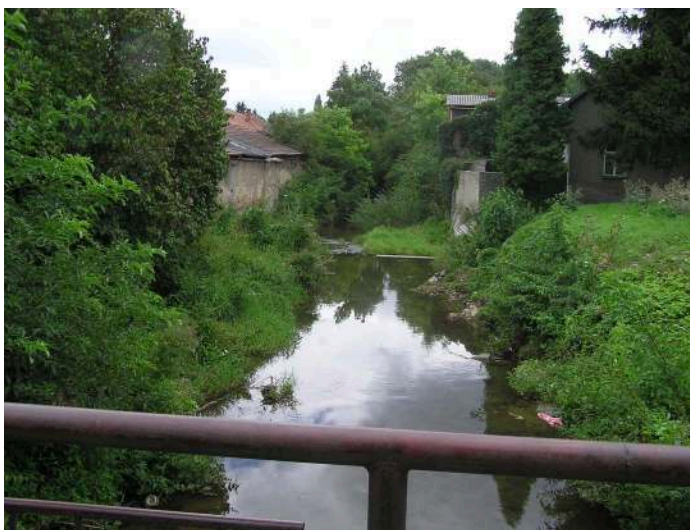
Nad obcí je koryto Brodečky neupravené a přirozeně meandrující. Na horním okraji zástavby obce je koryto kříženo silniční komunikací s klenutým zděným mostem o třech polích. Průtočný profil je zde poněkud rozšířený a tedy náchylný k ukládání štěrkových splavenin. Je to patrné i z kanalizačních výustí a různých odpadů, které jsou do

poloviny zanesené. Při povodních může docházet k ucpávání mostního profilu větvemi a spadlými stromy, které se nabalují na mostní pilíře klenutého mostu.

Obdobně jako u jiných lokalit je zde třeba osadit na různé trubní odpady zpětné klapky a na otevřené výustě a odvodňovací příkopy vybudovat objekty se stavítkovými uzávěry, apod.

Rovněž je třeba provádět pravidelnou údržbu toku, odtěžovat splaveniny a mýtit křoviny a přestálé stromy. Správce toku by si měl zajistit přístup ke korytu a dohodnout soustavnou údržbu v soukromých zahradách a dvorcích s vlastníky nemovitostí.

Dle pochůzky a prohlídky špatně přístupného toku je třeba v obci realizovat komplexní pročištění koryta, úpravu a zpevnění břehů a nábrežních zdí v délce cca 700 m.

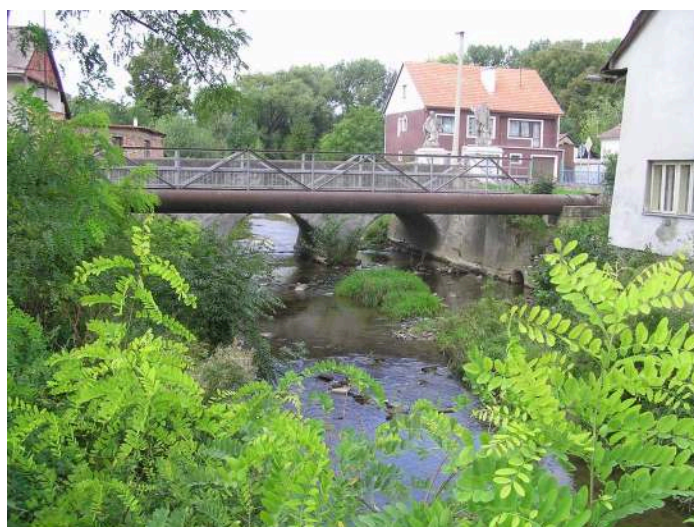
Krátce nad silničním mostem je v korytě vzdouvací práh, který nahání vodu do hrazeného náhonu na levém břehu, který v souběhu s hlavním tokem prochází ve formě malého příkopu téměř po vrstevnici až k rybníkům nad obcí Doloplazy. Náhon je rovněž z velké části zanesen a zarostlý vodními rostlinami a keři. Koryto říčky s šířkou ve dně cca 3 až 6 m je mezi řadami rodinných domů a v oplocených zahradách prakticky nepřístupné a tedy neudržované, porostlé v březích křovinami a stromy. Opěrné zidky a zdi oplocení a místní zástavba rodinných domků a hospodářských stavení přiléhají až ke korytu, takže zanesený a prorostlý tok nelze prakticky čistit.

Dle informací místních občanů není v paměti povodňový stav takový, že by došlo k záplavě zástavby povrchovými vodami. Problémy zde vznikají téměř každoročně zaplavováním sklepů a snížených míst ve dvorcích a zahrádkách při zvýšených vodních stavech prostřednictvím nezahrazených kanalizačních výustí a různých odpadů.
