Lipník nad Bečvou

Návrh protipovodňových opatření

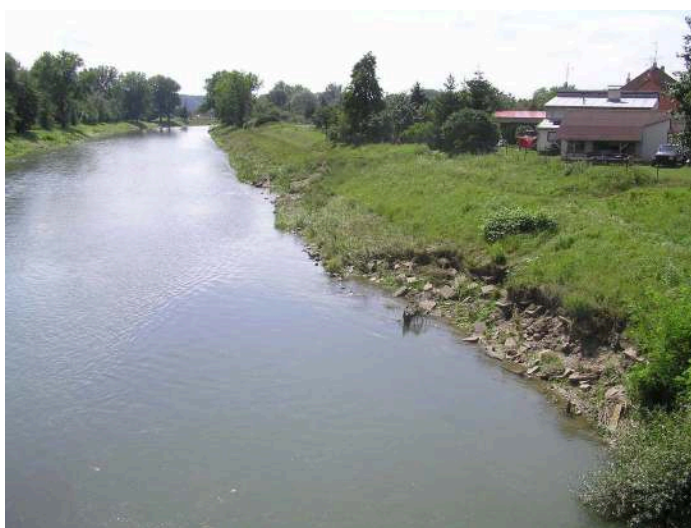
Nejjihnější část Lipníka nad Bečvou na pravém břehu řeky Bečvy je ohrožována přibližně průtokem Q_{20} , ale osady v bezprostřední blízkosti Bečvy na jejím levém břehu - Přední Mlýn a Závodí jsou zatápěny již při průtoku Q_5 . Severní část obce Nové Dvory na levém břehu řeky Bečvy, která také patří do katastru města Lipník nad Bečvou, je též při okraji ohrožována inundovanými průtoky nad Q_{20} .

Dle podélného profilu řeky Bečvy je zřejmé, že koryto podél města se již nachází ve vzduťi kombinovaného jezu Osek a ve dně se ukládají při opadávání povodní splaveniny ze šterkopísčitých a šterkových materiálů. Postupné zanášení zhoršuje kapacitu a vzdouvá hladiny ještě více. Patrné jsou i nánosy nad stávajícím silničním mostem.

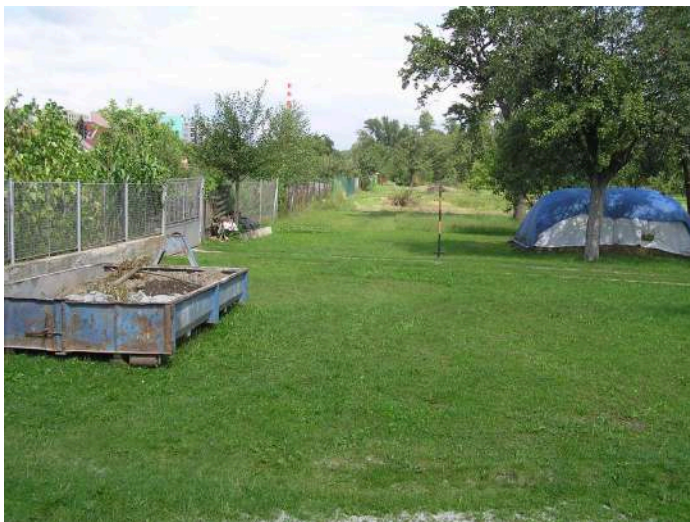
Navrhovaná opatření řeší ochranu jižní části města Lipníka nad Bečvou, kde bývá povodněmi dotčena celá jedna ulice Na Bečvě po obou stranách. Ve studii je navržena na pravém břehu Bečvy výstavba ochranné zemní hráze, která je navázána na zvýšený silniční násep v nájezdu na stávající silniční most. Hráz je trasována pod mostním objektem v úseku délky cca 650 m při břehové hraně, tj. podél oplocení kolonie stávajících zahrádek. Na spodním konci areálu se navrhovaná trasa přisazené ochranné hráze v délce cca 250 m odklání od řeky Bečvy kolmo k zástavbě a dále po toku pak jako odsazená pokračuje v souběhu s oplocením zahrad pod rodinnými domy až na spodní konec zástavby, tj. v délce cca 650 m. Hráz by byla zřejmě odsazena rovněž od oplocení ve vzdálenosti cca 10 až 20 m pro vytvoření příjezdové a obslužné cesty k zahradám.

V místě křížení s potokem Loučka je třeba vybudovat stavidlový objekt pro zabránění nátoky říčních vod korytem potoka do zástavby a objekt pro přečerpávání potočních vod do Bečvy. Variantně je třeba zvážit návrh dotčených občanů bydlicích u potoka na zaklenutí místního potoka, neboť prý toto opatření je v dílčích úsecích realizováno již výše proti toku potoka. Předpokládalo by se tedy s tlakovým režimem při vyšších průtocích na samotném potoku. Problematické však by bylo zahrazování povrchových přítoků a odvodňovacích drénů a odpadů zaústěných do koryta potoka při

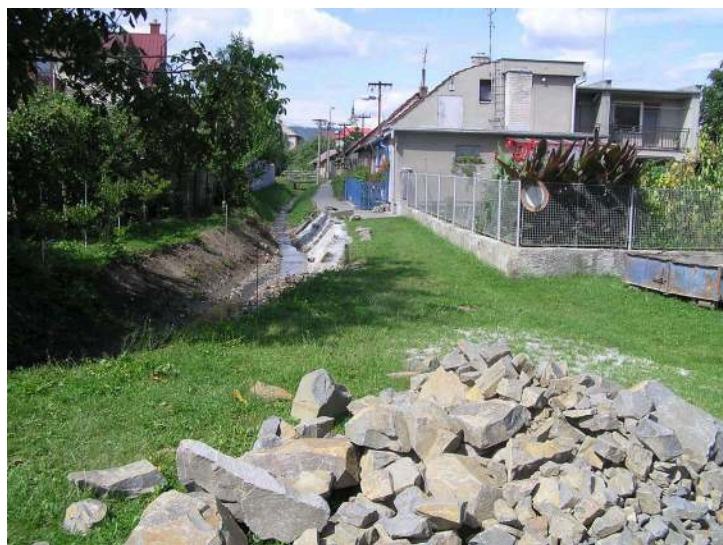
Odsazená ochranná zemní hráz podél Bečvy by byla zavázána na spodním konci zástavby do zvýšeného terénu pod sportovním areálem.

Ohrázovaný úsek se nachází v dosahu vzdutí jezu Osek nad Bečvou. V tomto úseku dochází k sedimentaci plavenin, které zvyšují dno koryta, jak je zřejmé ze zaměření skutečného stavu toku - z podélného profilu.
