Jindřichov (Nové Losiny)

Stávající stav

Návrh protipovodňových opatření

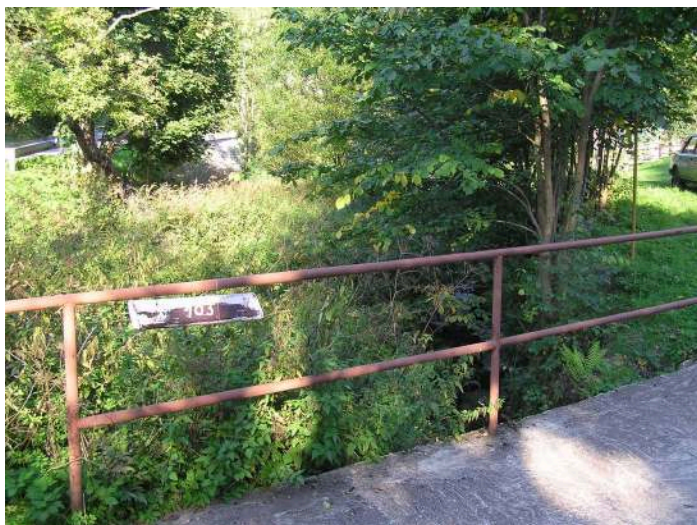
Novolosinský potok bystřinného charakteru střídavě protéká po obou stranách místní úzké silnice, často se proplétá kolem zástavby a přes zahrádky a dvorky. Většinou jsou mostky na silnici upravené a dostatečně kapacitní. Místy je koryto stabilní s upravenými svahy a břehy, které jsou zpevňovány vlastníky přílehlých nemovitostí pomocí kamenných rovnatin a opěrných zídek, odlehlější a nepřístupné úseky mimo zástavbu pak jsou neupravené a porostlé křovinami a stromy jak při břehových hranách, tak i v průtočném profilu.

Většinou si místní obyvatelé a vlastníci chalup a chat upravují koryto a jeho nejbližší okolí ke svému obrazu tak, aby jejich nemovitosti byly ochráněny proti povodním, v některých případech však jsou realizovány úpravy zhoršující stav odtokových poměrů. Poměrně kapacitní koryto je zužováno příčnými přepážkami a hrázkami s malými hrazenými propustmi pro vzdouvání potočních vod do

bočních i odlehlých tůní, jezírek a bazénů. Propusti malé kapacity jsou pak ještě navíc při povodňových stavech nevyhrazovány, zachytávají se zde splaveniny a větve a listí a vody jsou vzdouvány a směřovány mimo původní koryto, kde mohou způsobovat erozi v terénu a rovněž podemláním silničního tělesa velké škody.

Správce toku by měl podrobnější pochůzkou ověřit průtočnost stávajícího koryta Novolosinského potoka a průtočnost silničních mostů a mostků, případně nařídit vlastníkům přilehlých nemovitostí zákaz svévolné nevhodné úpravy břehů a vlastního koryta ve zúžených profilech úzkého a strmého údolí. Na několika místech je třeba zajistit podemílané břehy mohutnějším opevněním, vyspravit zvětralé opěrné zdi a zídky podél místní komunikace a rovněž na obou březích na vtokové a výtokové straně silničních mostků, pročišťovat koryto od splavenin a hustých keřových porostů a spadlých stromů.

Podrobnější návrh úprav odtokových poměrů a protipovodňových opatření, resp. stabilitu opěrných zdí a zídek podél komunikací a u mostků a propustků v poměrně členitém terénu, je třeba řešit podrobnějším průzkumem a detailnější studií.
