## Šumvald

### Stávající stav

### Návrh protipovodňových opatření

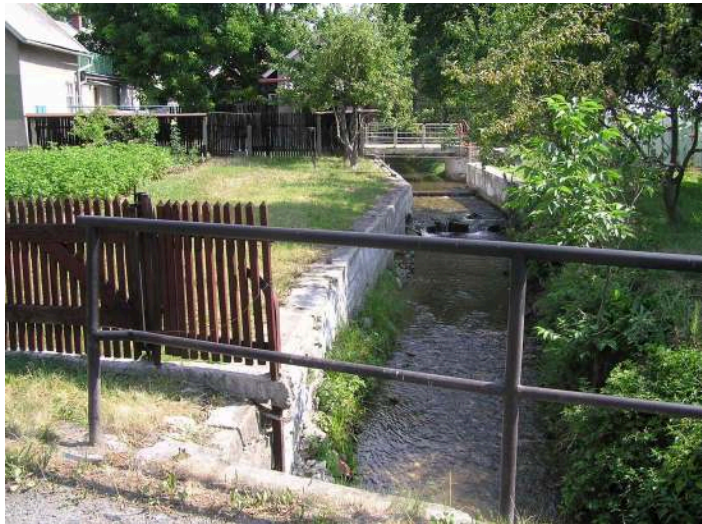
Obec Šumvald se táhne v dlouhém úseku (cca 3,5 km) údolím potoka Dražůvky, který se těsně pod spodním koncem obce zaústíje do koryta řeky Oskavy. Dražůvka je potok téměř bystřinného charakteru, který protéká většinou mezi silnicí a zástavbou rodinných domků v otevřeném profilu lichoběžníkového nebo obdélníkového tvaru. Po obou březích koryta jsou většinou kamenné nebo kamenobetonové zídky výšky od 1 do 2 m. Šířka koryta ve dně se pohybuje v rozmezí od 1,5 do 3 m. Vzhledem k tomu, že tok prakticky

probíhá v souběhu s místní silniční komunikací, je na toku umístěna celá řada betonových a dřevěných lávek (většinou s tenkou nosnou deskou a bez zábradlí), které zajišťují přístup do rodinných domů a do zahrad a dvorků. V dílčích úsecích je koryto Dražůvky ze silnice nepřístupné, neboť odbočuje od silnice do soukromých zahrad a za rodinné domy k levobřežnímu svahu údolí.

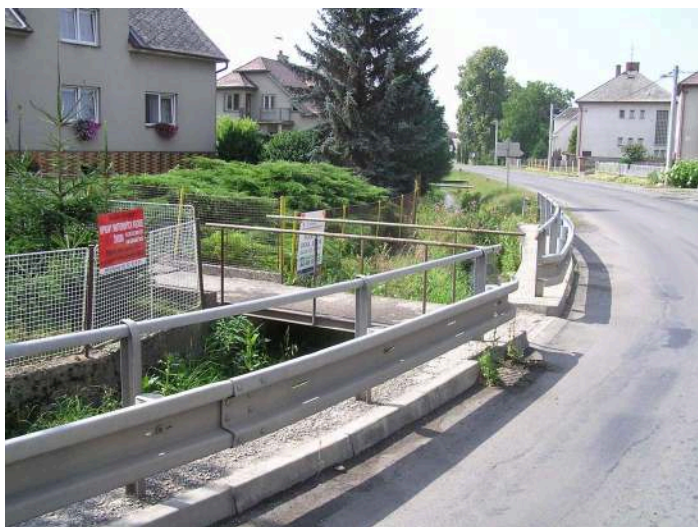
Dle pochůzky bylo konstatováno, že potok je ve dně většinou stabilní, avšak opěrné a nábrežní zdi a zídky, především kamenné, jsou v několika místech a úsecích podemílány a bortí se. Rovněž v ostrých konkávách jsou dno a nárazový svah či zeď příliš namáhány a porušovány, takže je nutno je vždy po zvýšených srážkách opravovat. V některých rozšířených profilech se koryto potoka zanášá a tvoří se zde šterkové lavice, které nevhodně usměřňují proudnici vody v průtočném profilu.

Dle orientačního seznámení se s vodním tokem potoka Dražůvky a s lokalitou v obci Šumvald se nejeví nutné realizovat rozsáhlejší protipovodňová opatření na toku protékajícím přímo v zástavbě obce. Při údržbě průtočného profilu je nutno za minimálních stavů častěji realizovat pročišťování koryta od nánosů ve dně a od plevelů a křovin ve svazích, opravovat stávající nárazové břehy a opěrné zídky na obou březích, pokud možno zvýšit některé mostky a lávky na přejezdových cestách a přístupech k rodinným domům, ale především při povodňových stavech je nutno odstraňovat z koryta plovoucí předměty tak, aby se nezachycovaly na mostních pilířích a na nízkých podhledech lávek a mostků. Některé kritické výustě je nutno v korytě potoka opatřit žabími klapkami pro zabránění nátoků vzdutých vod do podsklepených částí a přízemních podlaží rodinných domů a do okolní zástavby podél odvodňovacích příkopů.
