**Velký Týnec****Stávající stav**

V obci Velký Týnec se stékají dva toky. Potok Týnečka přitéká od východu od obce Čechovice a potok Beroňka přitéká od severu.

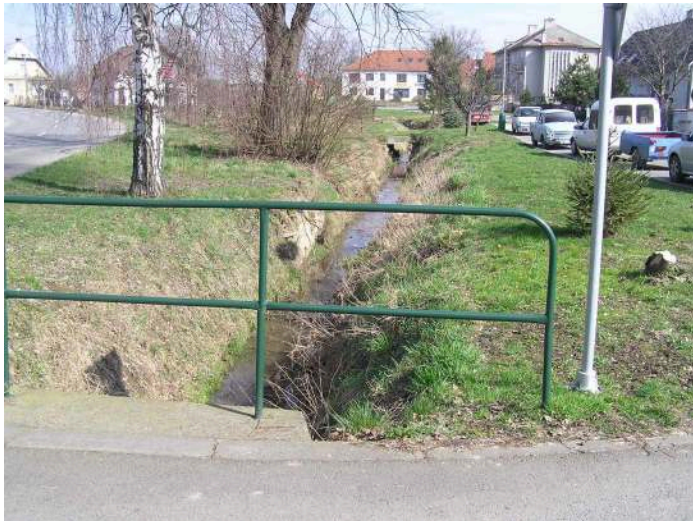
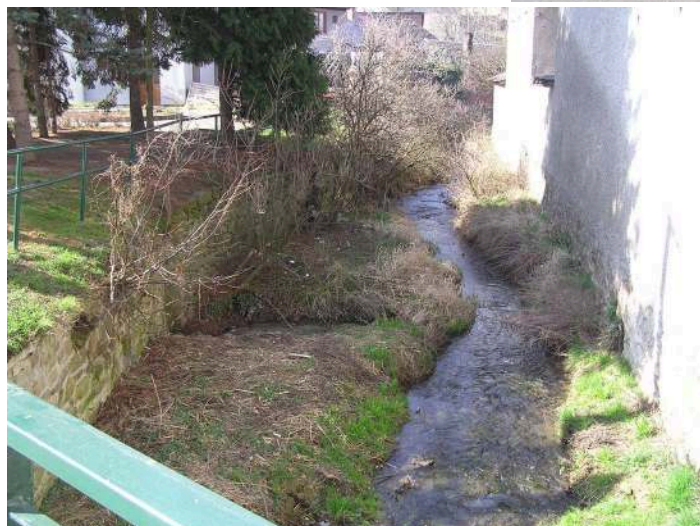
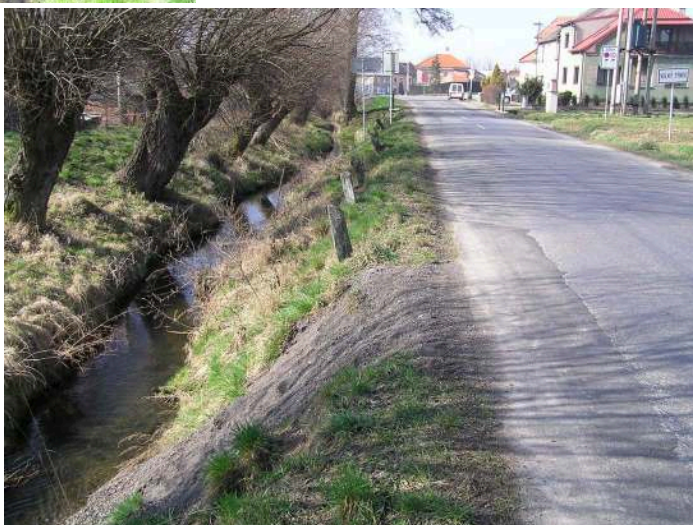
je v horní části obce upraveným tokem, koryto je prakticky stabilizované a mostky jsou kapacitní. Ve střední části obce, kde se upravený tok rozšiřuje, dochází k zanášení širšího profilu koryta, k jeho zarůstání travinami a křovinami. Krátce nad zaústěním potoka Beroňky je Týnečka neupraveným tokem, který se proplétá pod místním kopcem mezi soukromými zahradami, kde je údržba toku problematická. Níže po toku – pod soutokem s Beroňkou, tj. v souběhu s místní silnicí, je koryto upravené a kapacitní, avšak stávající opěrná zeď na levém břehu těsně nad vjezdem do místní zástavby se naklání směrem do koryta. Níže po toku a pod dalším cestním mostem je koryto méně udržované a zanáší se.

je relativně menším tokem v obci Velký Týnec, protéká prakticky v souběhu s místní silnicí od Velké Bystřice. Na toku je situováno několik mostků a lávek, které zajišťují přístup ze silnice do rodinných domů. Mostky v horní části zástavby jsou nízké a málo kapacitní. Především je na toku nekapacitní a nevyhovující starý kamenný mostek s klenutou mostovkou zpevněnou železobetonovou deskou. Průtočný profil je nejméně kapacitní a navíc se kamenný mostek rozpadá. Při zvýšených průtocích tak tvoří překážku a silniční násep přehrádku, která vody vzdouvá a záplava pak zasahuje dále do okolní zástavby.

Na toku Týnečky je třeba pročistit střední část od nánosů splavenin a plavenin a koryto zkapacitnit v délce cca 400 m. V úseku cca 300 m nad soutokem s Beroňkou je nutno provést soustavnou úpravu, zkapacitnění a opevnění koryta. Bortící se opěrnou zeď je nutno rekonstruovat po posouzení statikem v délce cca 60 m. Níže po toku v obci pod cestním mostem na cestě k ČOV je nutno koryto rovněž pročistit v délce cca 300 m.

Koryto potoka Beroňky je třeba podél silniční komunikace nad soutokem pročistit a zkapacitnit v celkové délce cca 600 m až po nevyhovující starý silniční mostek. Tento mostek je nutno rekonstruovat a zkapacitnit výstavbou mostku nového. Pravděpodobně i mostek těsně nad soutokem s Týnečkou bude nutno nahradit kapacitnějším – ověří se výpočtem průběhů hladin.
