Bohutín - Chromeč

Stávající stav

Návrh protipovodňových opatření

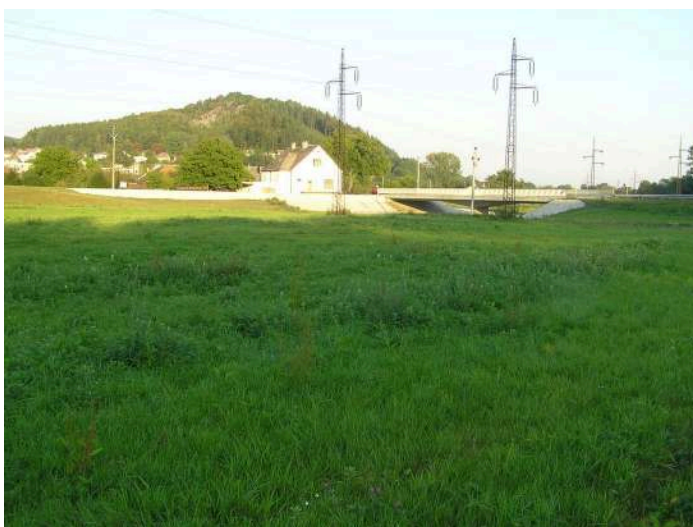
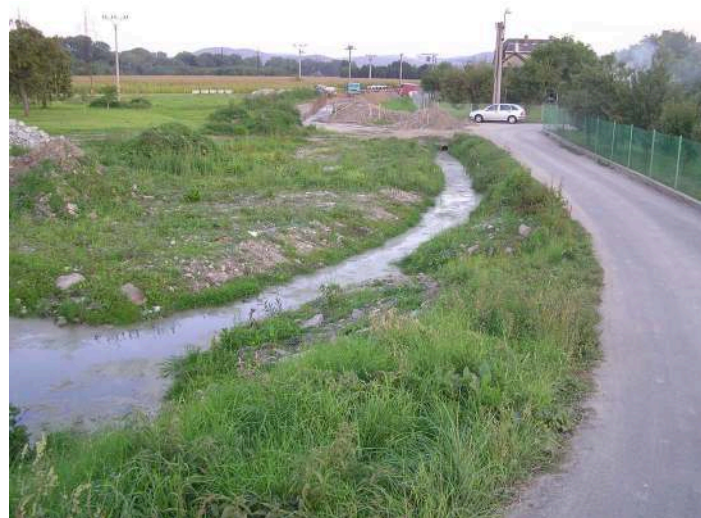
Obec Bohutín se nachází na levém břehu řeky Moravy za železniční tratí v horním konci tzv. Mohelnické brázdy. Údolní niva je v uvedeném profilu přepažena silničním náspem na odbočce z hlavní silnice I/11, která původně vzdouvala inundované vody na levém břehu řeky Moravy. V červenci roku 1997 byla část obce zaplavena povodňovými průtoky a vodami, které se za železniční trať dostaly nejprve prostřednictvím nehrazených propustků pod drážním tělesem a následně pak i přelitím přes železniční svršek.

Krátce po extrémních povodních byl vybudován na příjezdové silniční komunikaci do obce Bohutín - mezi řekou a tratí ČD velký inundační most o dvou polích. V roce 2005 byl průtočný profil inundačního mostu řádně opevněn kamennou dlažbou do betonu v rámci výstavby dalších protipovodňových opatření pro ochranu obce Bohutín. V úseku nad inundačním mostem byla vybudována v souběhu s železniční tratí nová ochranná zeď v délce cca 60 m a ochranná hráz výšky cca 2,5 m nad okolním terénem v délce cca 170 m s šířkou v koruně 3,5 m, která je zavázána výše proti toku do drážního tělesa. Dále byly provedeny poměrně rozsáhlé terénní úpravy celého inundačního území na ploše cca 10 ha, zajišťující bezproblémový odtok zvýšených průtoků z dotčeného území.

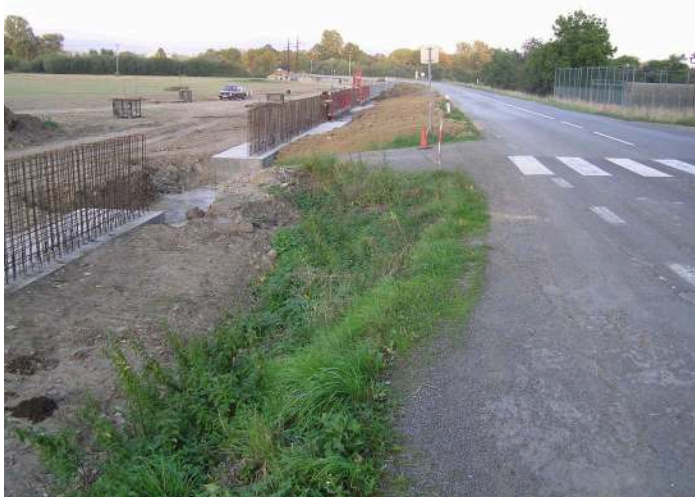
Po výstavbě inundačního mostu a ochranné hráze podél železniční trati nad mostem u obce Bohutín je nejdůležitější část protipovodňových opatření v této lokalitě vyřešena a dodatečně by se měla posoudit potřeba uzavírání stávajících drážních propustí v úseku nad obcí Bohutín a rovněž pod inundačním mostem s ohledem na dosah záplavové čáry ke spodní části zástavby obce Bohutín za železniční tratí. Zbývající opatření: zpevnění část hráze pro odlehčování vod do inundačního území nad Chromeč (L = 300 m), doplnění nápusť do odstaveného ramene Moravy (přeliv L = 30 m), zvýšení hráze nad vtokem do náhonu na LB (L 200 m), výsadba dřevin pod přelivem a kolem odstaveného ramene L = 200 m, 300 m²)
