Chromeč

Stávající stav

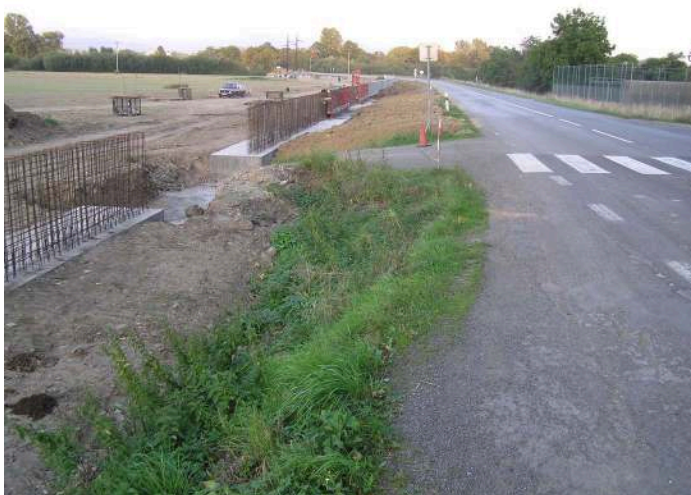
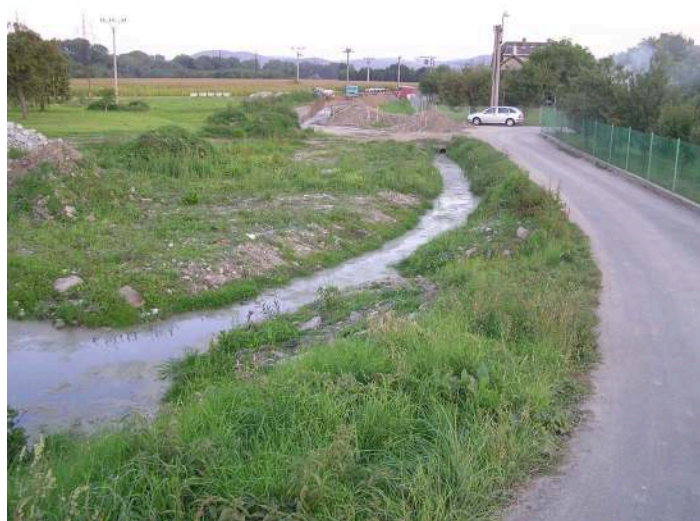
Část inundovaných vod na pravém břehu Moravy nad silnicí do Bohutína přelévá tuto silnici a další část povodňových průtoků přetéká pod silnicí přes sníženou odsazenou hráz, neboť nedosahuje úrovně hladiny stoletého průtoku. Odlehčené průtoky za ochrannou hrází protékají po polních pozemcích, částečně pak protékají inundačními mostky pod vozovkou na silnici I/11 a částečně se vzdouvají nad silničním náspem. Při extrémních povodních v roce 1997 se přelévaly inundované vody i přes vozovku příčné komunikace a natékaly do zástavby obce.
