Osek nad Bečvou

Stávající stav

Návrh protipovodňových opatření

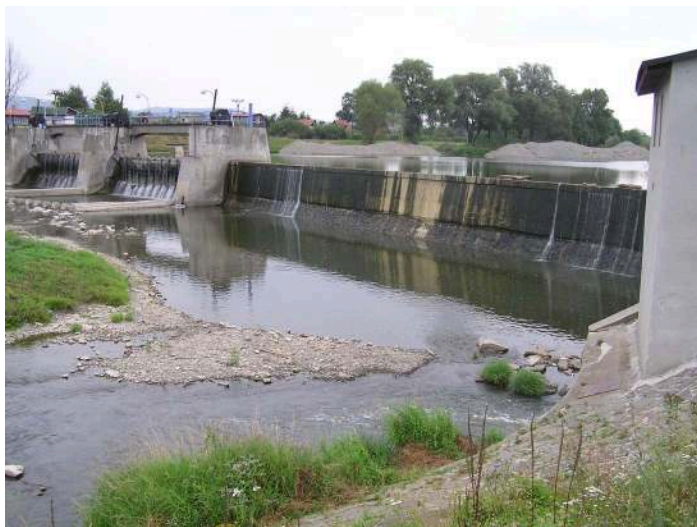
Z podélného profilu řeky Bečvy (studie PPO z 04/2006 zpracované v a.s. AQUATIS v Brně) je na první pohled vidět, že kapacita koryta řeky Bečvy v dlouhém úseku nad jezem Osek je snižována zvyšováním dna vlivem postupného ukládání štěrkových splavenin a štěrkopísků. Toto ukládání se především projevuje v rozšířeném jezovém profilu kombinovaného jezu (pravobřežní část profilu je hrazena pohyblivými uzávěry (dvěma segmenty) a levobřežní část profilu je hrazena vysokým pevným prahem.

Pravděpodobně byl tento dlouhý jez vybudován jednak pro vzdouvání říčních vod do pravobřežního náhonu a do místních rybníků, avšak zřejmě i pro účely zachytávání a těžení splavenin, což se děje zřejmě nepravidelně a v malém rozsahu.

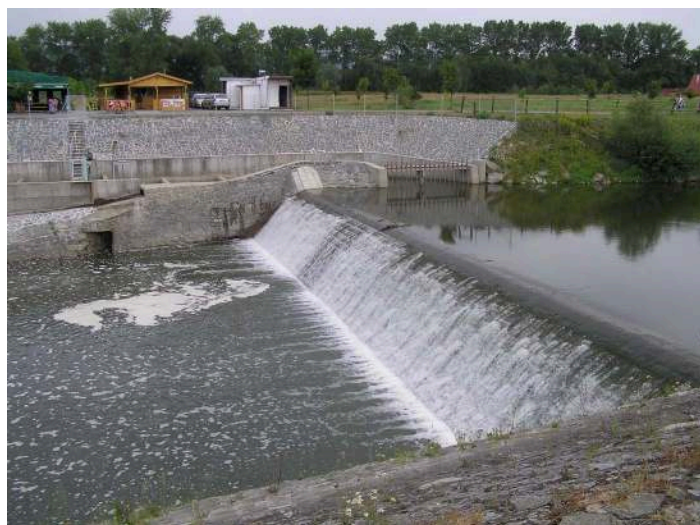
Rekonstrukce jezu Osek - km 24,666

Jako další součást ochranných opatření na řece Bečvě ve sledované lokalitě je navrhovaná rekonstrukce jezu Osek, který je kapacitně nevyhovující a při průchodu povodňových průtoků významně zvedá hladinu v úseku nadjezí. V této studii je doporučeno rekonstruovat pevnou část jezu vložением 2 polí hrazených segmenty nebo segmenty s klapkami o rozměrech 3,2x16 m se zůstatkem kapacity pevného přelivu cca 30%. Pro vestavbu je v pevné části jezu k dispozici dostatek prostoru. Zůstává ještě cca 16 m pevné části přelivu. Výstavba by podle prohlídky nevyžadovala další vyvolané investice.

Součástí rekonstrukce jezu by byla úprava vývaru pod jezem a prohloubení koryta nad jezem v delším úseku až po most přes řeku Bečvu v Lipníku nad Bečvou, tj. v délce cca 2,65 km (prohrábka se dotýká úseku v km 24,757 až km 27,406). Podle efektu, který vyplyne z rekonstrukce pevného, resp. kombinovaného jezu, bude příslušným způsobem upraveno ohrázení města Lipníku nad Bečvou a Týna nad Bečvou, případně další úpravy proti toku Bečvy.
