Týn nad Bečvou

Stávající stav

Návrh protipovodňových opatření

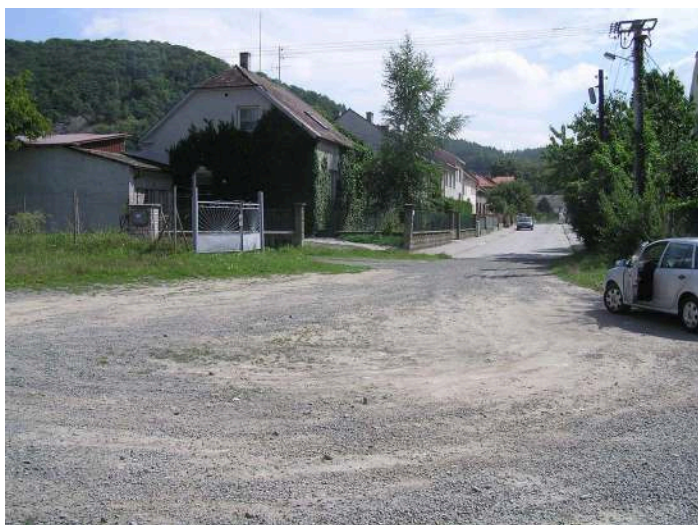
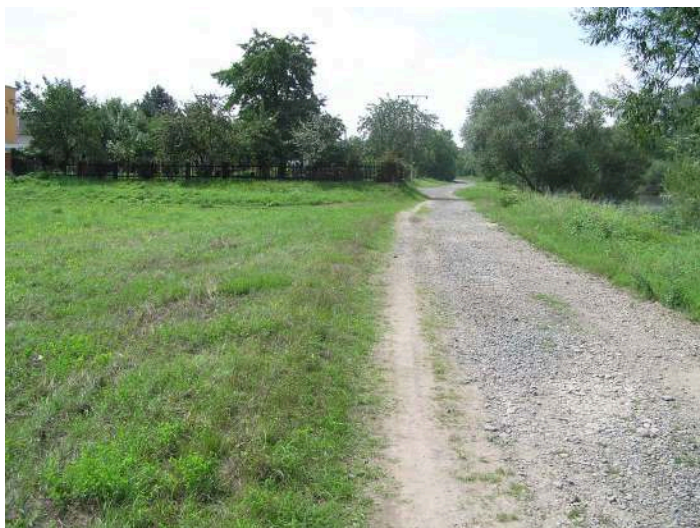
Obec se rozprostírá na levém břehu Bečvy cca 3 km jihovýchodně od Lipníka nad Bečvou na svahu kopce pod hradem Helfštýn. Její severní část v patě svahu říčního údolí se nachází v blízkosti řeky Bečvy a je ohrožována již nízkými N – letými průtoky (přibližně při průtocích nad Q_5).

Při povodni 07/1997 bylo dle informací z pochůzky zaplaveno přibližně 25 rodinných domů a několik rekreačních chat (maximální výška záplavy těsně u řeky Bečvy byla nad terénem cca 1,5 m), došlo k zanesení meliorační svodnice v délce cca 1,1 km.

Při povodních v jarních měsících roku 2006 voda dosahovala úrovně povrchu stávající příbřežní polní cesty a rodinné domy nebyly zaplaveny.

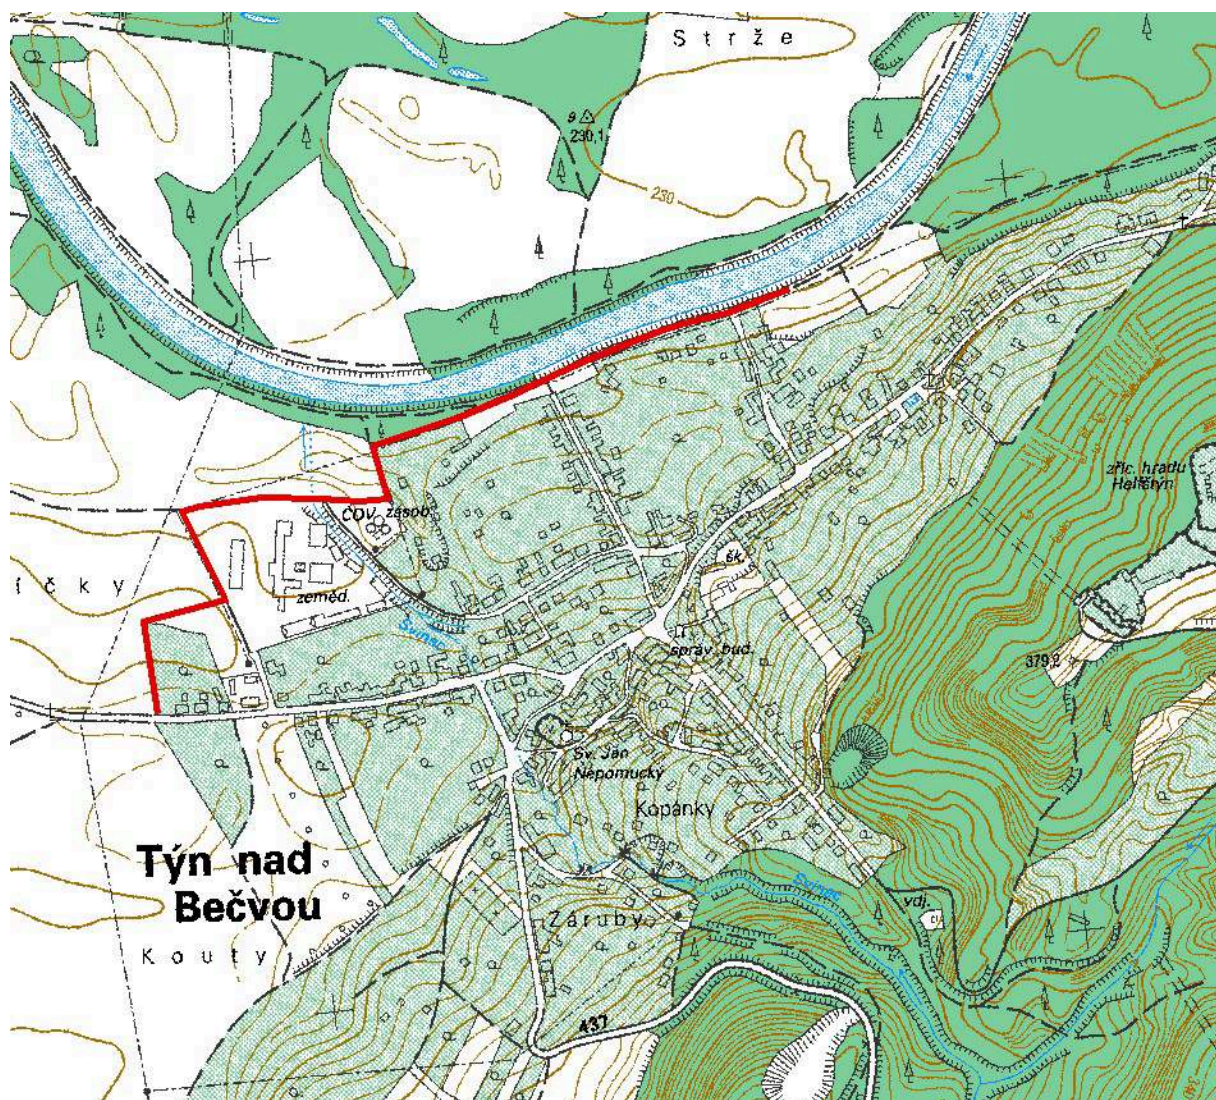
Vzhledem k tomu, že záplava rodinných domů přicházela dle informací postižených občanů ze strany zahrádek a dvorků za rodinnými domy (především na návodní straně příčných ulic) jeví se nejjednodušší ochrana celé zástavby při řece Bečvě pomocí obvodové ochranné zemní hráze výšky cca 1,5 m nad břehovou hranou v trase stávající polní cesty podél řeky Bečvy. Délka hráze pro ochranu okraje zástavby se zavázáním do zvýšeného terénu nad a pod obcí je cca 1200 m.
